SIMULAÇÃO LABORATORIAL DE DISPOSITIVOS PARA A ATENUAÇÃO DE EROSÕES LOCALIZADAS (“SCOUR APRON”) EM ESTRUTURAS DE DEFESA COSTEIRA EM CILINDROS GEOSSINTÉTICOS

Dissertação submetida para satisfação parcial dos requisitos do grau de
MESTRE EM ENGENHARIA CIVIL — ESPECIALIZAÇÃO EM HIDRÁULICA

DEPARTAMENTO DE ENGENHARIA CIVIL

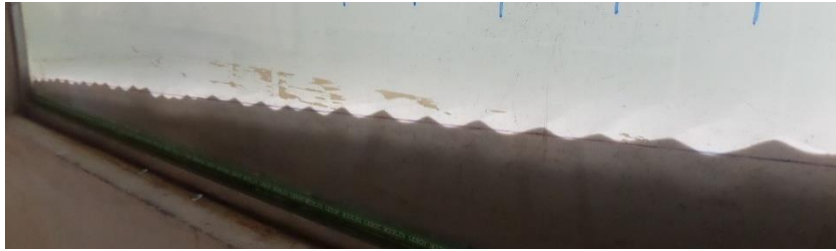
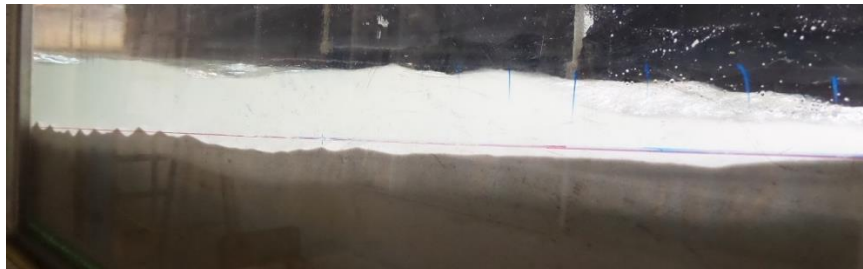
Verifica-se o aparecimento de cada vez mais micro-rugosidades no início do canal e uma crescente acentuação das macro-rugosidades até à cavidade de erosão provocada pela rebentação das ondas (figuras D.10 e D.11).

Figura D.10. Micro e macro-rugosidades visualizadas a partir da primeira janela ao fim de 15 min.

Figura D.11. Micro e macro-rugosidades visualizadas a partir da segunda janela ao fim de 15 min.

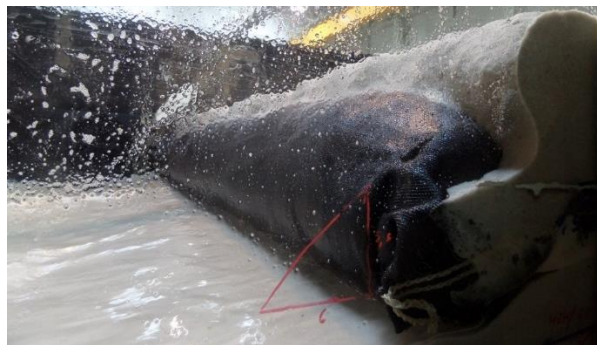
As erosões ao nível da base do cilindro foram agravadas, situação esta representada na figura D.13.

Figura D.13. Erosão localizada na base do cilindro ao final de 20 min.

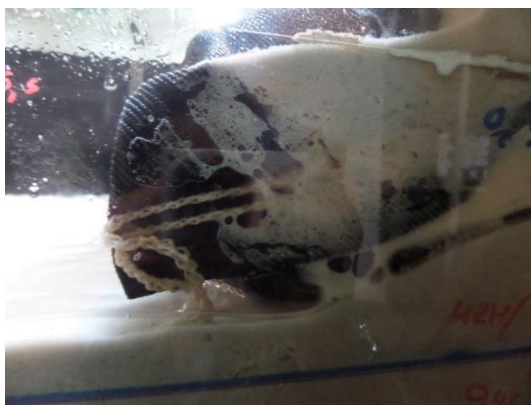
As rugosidades na primeira metade do perfil são idênticas às verificadas aos 20 min. A erosão na base do cilindro aumentou um pouco relativamente ao verificado aos 15 min (figura D.14).

Figura D.14. Pormenor da infraescavação na base do cilindro ao fim de 25 min.

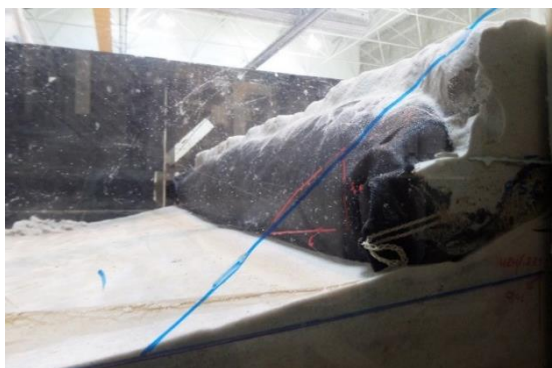
Através da figura D.15 é bem visível a perda praticamente total da areia de recobrimento do sistema de confinamento, comparativamente com o volume inicial representado pela linha azul superior. De notar também a erosão ao nível da sua base.

Figura D.15. Pormenor do sistema de confinamento no final do ensaio.

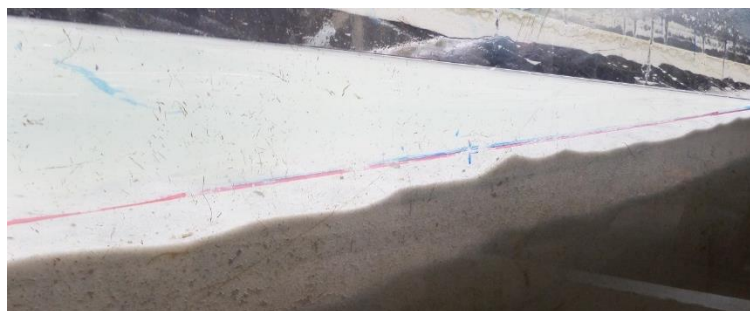
As figuras D.16 e D.17 retratam respetivamente, a erosão de areia a sotamar do canal e a sua consequente acreção a barlar. As macro-rugosidades são cada vez menos salientes.

Figura D.16. Macro-rugosidades e erosões a sotamar do canal no final do ensaio.

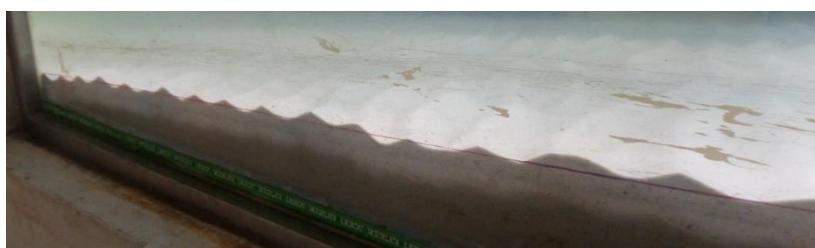
Figura D.17. Micro e macro-rugosidades a barlar do canal no final do ensaio.

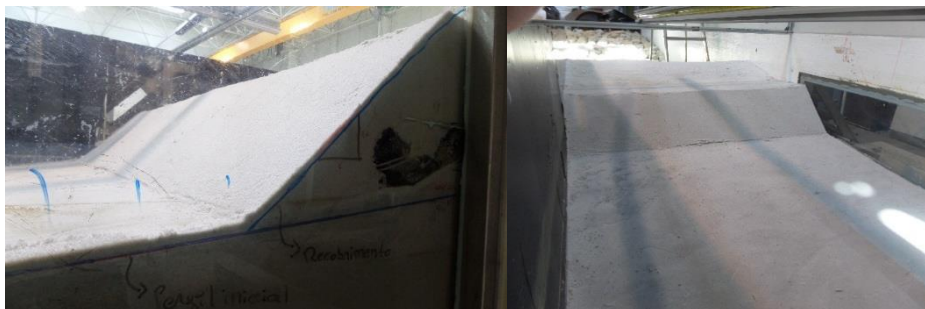
Figura D.19. Modelo inicial (vista da 2ª janela á esquerda e vista de cima á direita).

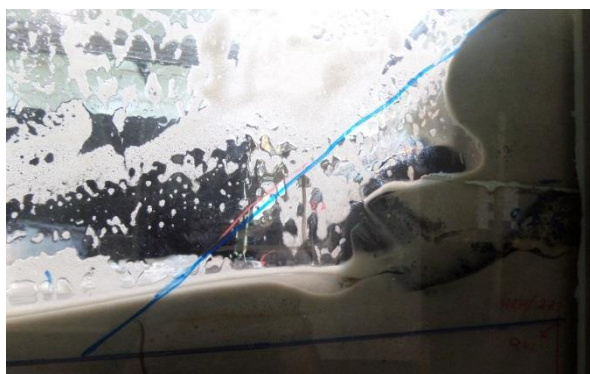
Grande parte da areia de recobrimento tinha já sido removida como se pode visualizar na figura D.20.

Figura D.20. Pormenor da zona junto ao cilindro ao fim de 5 min.

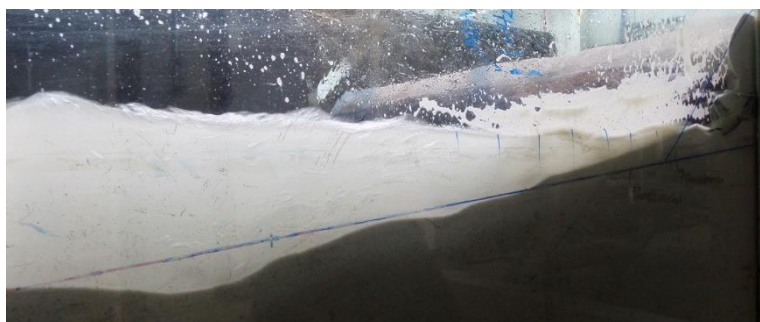
Começa a visualizar-se a formação de uma berma de rebentação a aproximadamente, 2.5 metros da geratriz inferior do sistema de confinamento, acompanhada pela respetiva cavidade de rebentação. A rebentação ocorre em voluta com a formação de um macro-vórtice. Associada a esta rebentação precoce das ondas, verifica-se uma acumulação de sedimentos a sotamar do canal. Ambos os fenómenos são visíveis na figura D.21.

Figura D.21. Cavidade de rebentação e acumulação de areia a sotamar do canal ao fim de 5 min.

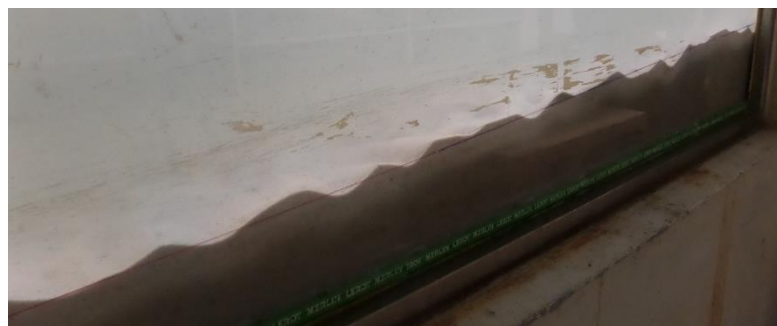
A figura D.24 ilustra as rugosidades a barlar do canal. Estas mantiveram-se da mesma ordem de grandeza, verificando-se pequenas migrações para barlar,.

Figura D.24. Macro-rugosidades visualizadas a partir da primeira janela ao fim de 10 min.

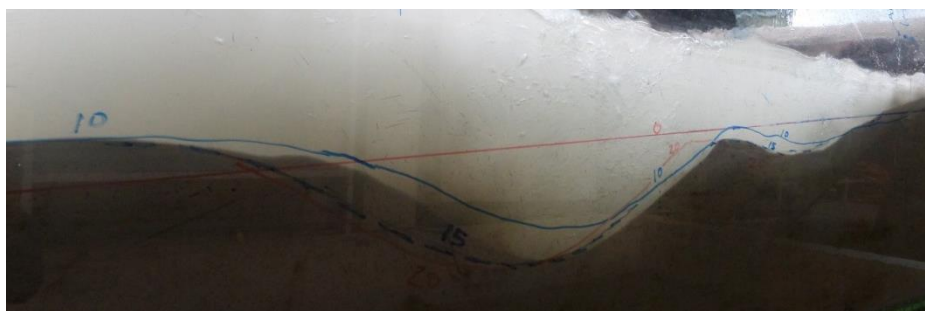
Ao fim de 25 min o perfil de fundo sob o sistema de confinamento praticamente não sofreu alterações, figura D.28. Apenas ao nível da cavidade de rebentação se nota uma migração da mesma para barlamar do canal, figura D.29.

Figura D.29. Berma de rebentação, cavidade de rebentação e fossa de erosão ao fim de 25 min.

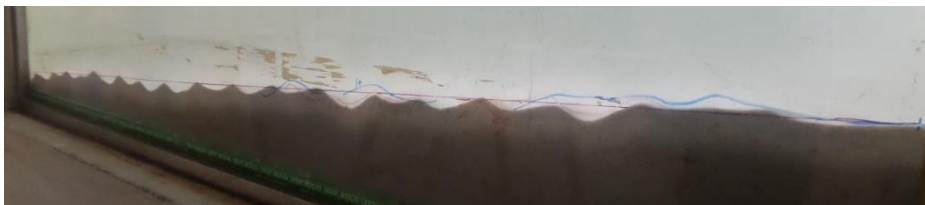
As macro-rugosidades sofreram pequenas migrações para barlamar do canal, embora não muito significativas, figura D.30.

Figura D.30. Macro-rugosidades visualizadas a partir da primeira janela ao fim de 25 min.

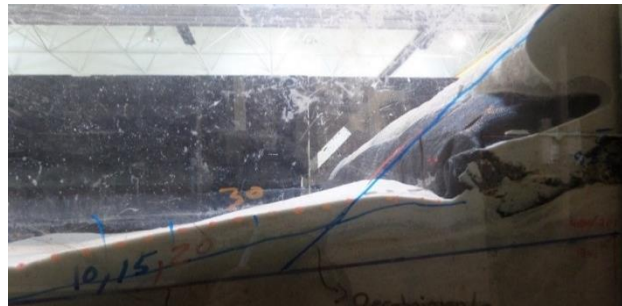
A figura D.31, representa em pormenor a zona do sistema de confinamento, em que o perfil final esta representado pelos pontos a vermelho com a designação 30, que representa a duração total do ensaio. Como se pode denotar ocorreu uma deposição de sedimentos a montante do cilindro da ordem dos 2 a 5 cm, e uma perda total da areia de recobrimento até à geratriz superior do mesmo.

Figura D.31. Pormenor da zona junto ao cilindro no final do ensaio.

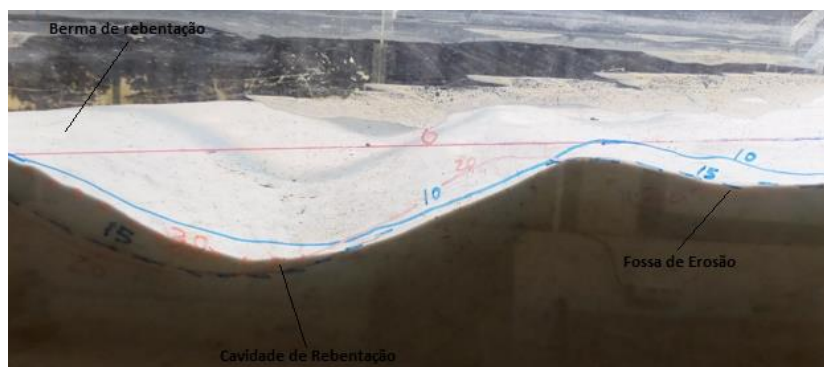
Formou-se uma berma de rebentação a aproximadamente, 2.50 metros da geratriz inferior do sistema de confinamento, de largura 45 cm e com uma elevação de cerca de 5 cm. A cavidade associada à rebentação inicia-se a aproximadamente, 2.05 metros da geratriz inferior do sistema de confinamento, tem uma largura de 62 cm e uma profundidade de 12 cm. A jusante da cavidade de rebentação formou-se uma pequena fossa de erosão, a 1.38 m da geratriz inferior do cilindro, de 41 cm de largura e 5 cm de profundidade. Todos estes aspetos podem ser visualizados na figura D.32.

Figura D.32. Berma de rebentação, cavidade de rebentação e fossa de erosão no final do ensaio.

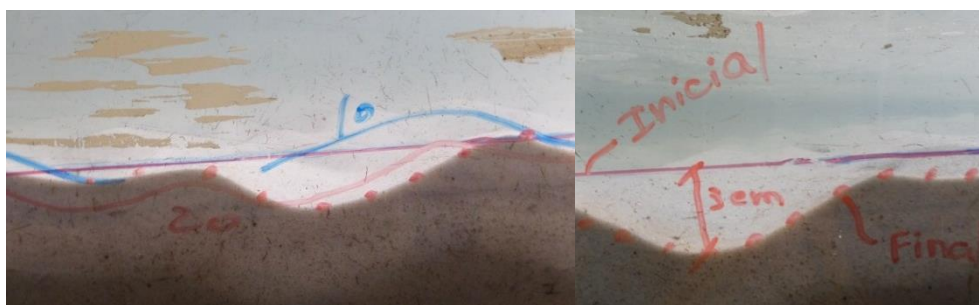
As macro-rugosidades de fundo a barlar do canal sofreram pequenas migrações, ao longo do ensaio, visíveis na figura D.33, à esquerda. A figura D.33, à direita, representa a máxima amplitude das rugosidades nesta zona, 3 cm, verificada no final deste ensaio.

Figura D.33. Migração das macro-rugosidades ao longo do ensaio (lado esquerdo). Amplitude máxima das macro-rugosidades, a barlar do canal, no final do ensaio (lado direito).

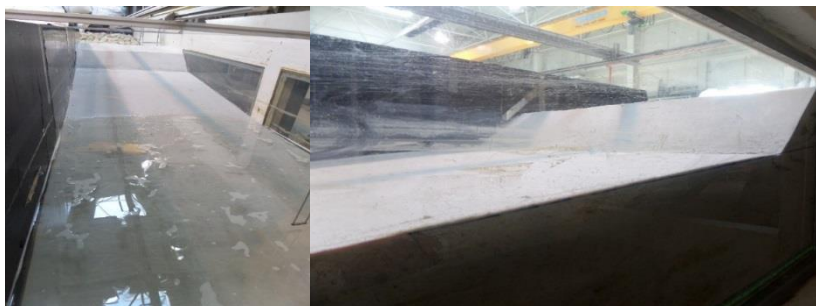
O modelo inicial está representado na figura D.36. Vista em planta à esquerda e vista a partir da segunda janela à direita. A figura D.37 representa uma zona em que a areia não está bem compactada. Junto ao vidro foi sempre possível remediar esta situação, colocando mais areia e compactando um pouco melhor. Nas zonas mais internas, embora compactado o melhor possível, não se sabe se tem ou não vazios como este ou até de maiores dimensões. Este fator pode afetar os resultados.

Figura D.36. Modelo inicial (vista da 2ª janela à direita e vista de cima à esquerda).

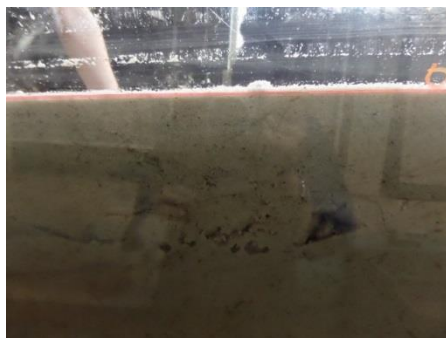
Figura D.37. Zona no perfil com vazios devido à defeituosa compactação.

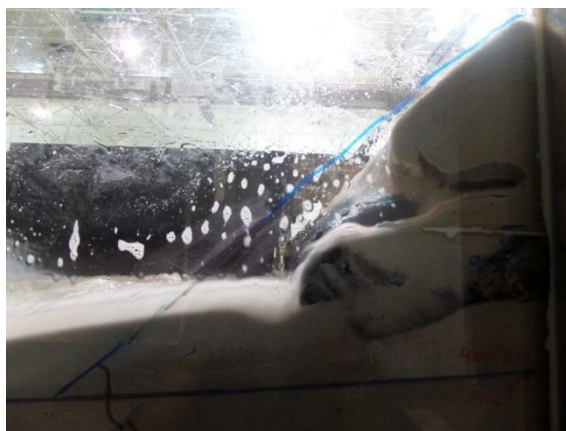
Como se pode ver na figura D.38, a areia de recobrimento até à geratriz superior do sistema de confinamento já tinha sido removida, de forma idêntica ao verificado no ensaio anterior.

Figura D.38. Pormenor da zona junto ao cilindro ao fim de 5 min.

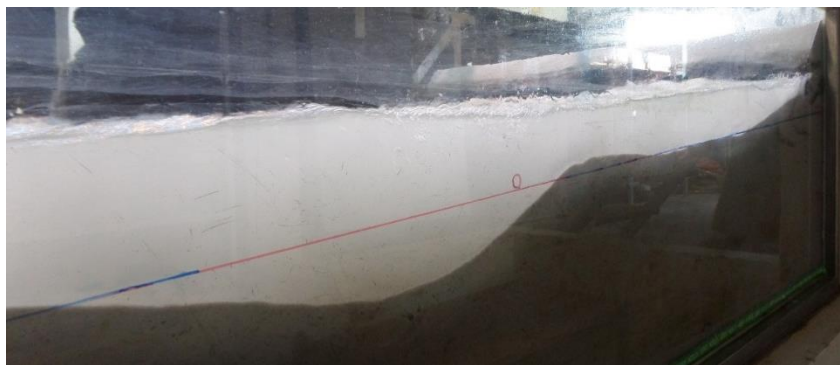
Relativamente à berma de rebentação esta forma-se a aproximadamente 2.5 m da geratriz inferior do sistema de confinamento, como no ensaio anterior. Esta é acompanhada pela respetiva cavidade de rebentação, que por sua vez apresenta uma profundidade bastante superior à verificada anteriormente, figura D.39. A rebentação verifica-se em voluta com a formação de um macro-vórtice.

Figura D.39. Cavidade de rebentação e acumulação de areia a sotamar do canal ao fim de 5 min.

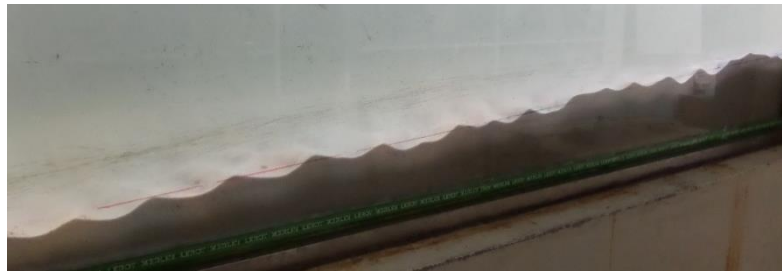
A barlamar do canal as rugosidades de fundo, visíveis na figura D.40, demarcam-se abaixo do perfil inicial.

Figura 40. Macro-rugosidades visualizadas a partir da primeira janela ao fim de 5 min.

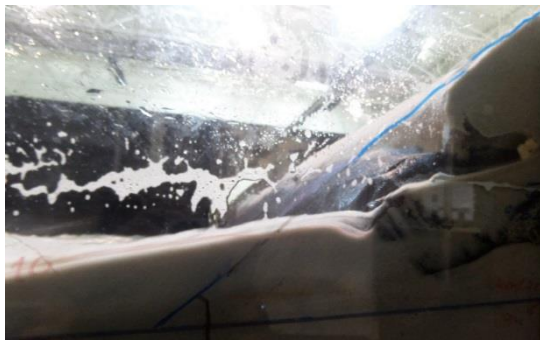
A quantidade de areia depositada a montante do sistema de confinamento é ligeiramente superior ao verificado no ensaio anterior, figura D.41. A cavidade de erosão apresenta agora características físicas (profundidade e distância ao eixo do sistema de confinamento) semelhantes ao ensaio anterior, figura D.42.

Figura D.41. Pormenor da zona junto ao cilindro ao fim de 10 min.

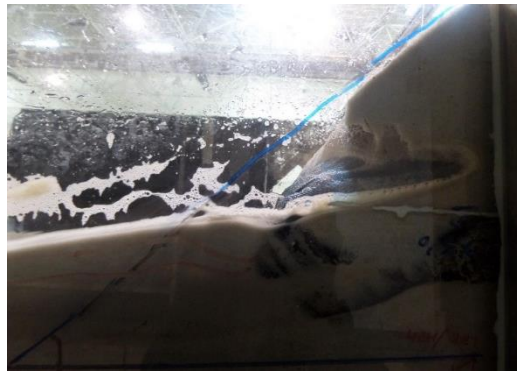
Figura D.43. Pormenor da zona junto ao cilindro ao fim de 20 min.

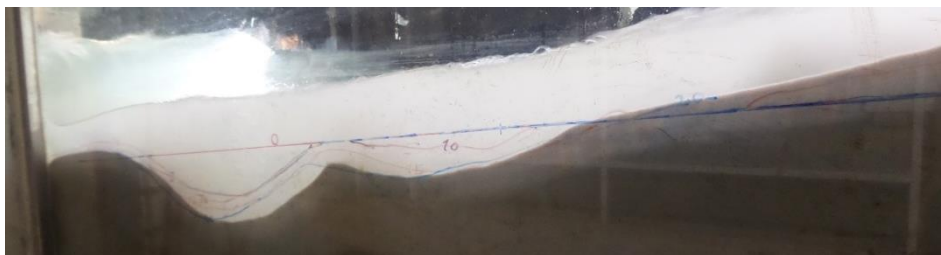
A berma e a cavidade de rebentação deslocaram-se ligeiramente para barlamar do canal. Verifica-se também um aumento da profundidade tanto a cavidade de rebentação como a fossa de erosão. Ambos os fenómenos são visíveis na figura D.44.

Figura D.44. Berma de rebentação, cavidade de rebentação e fossa de erosão ao fim de 20 min.

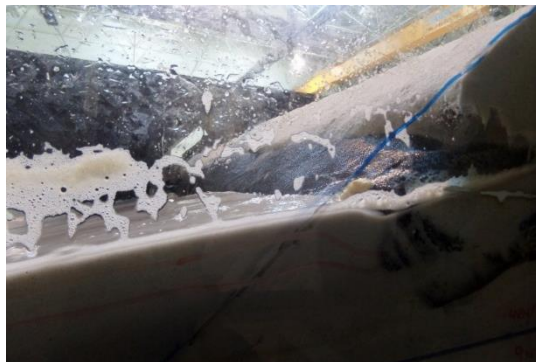
Como se pode ver nas figura D.45 e D.46, o volume de sedimentos a montante do cilindro e o perfil de fundo a sotamar do canal, respetivamente, não sofreram notórias alterações,

Figura D.45. Pormenor da zona junto ao cilindro ao fim de 25 min.

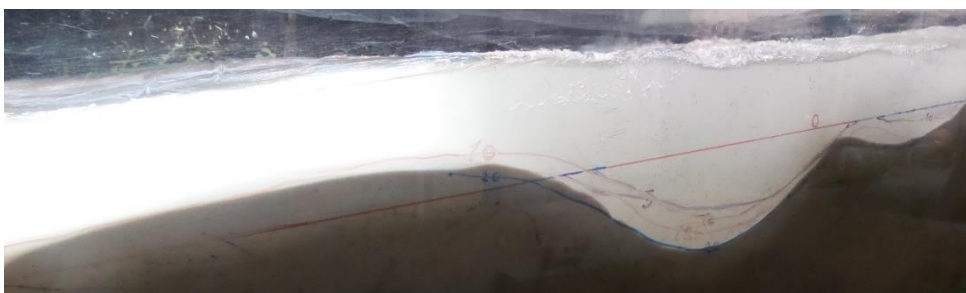
Figura D.46. Berma de rebentação, cavidade de rebentação e fossa de erosão ao fim de 25 min.

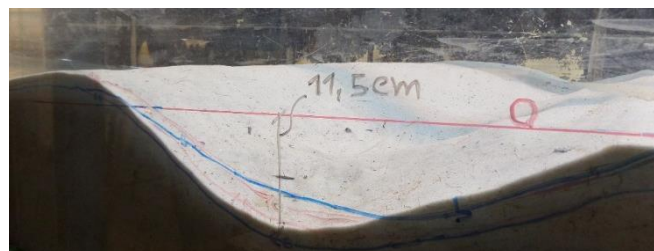
Figura D.49. Berma de rebentação e cavidade de rebentação no final do ensaio.

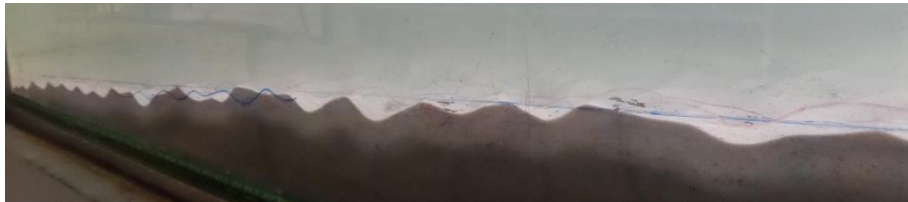
Figura D.51. Macro-rugosidades visualizadas a partir da primeira janela no final do ensaio.

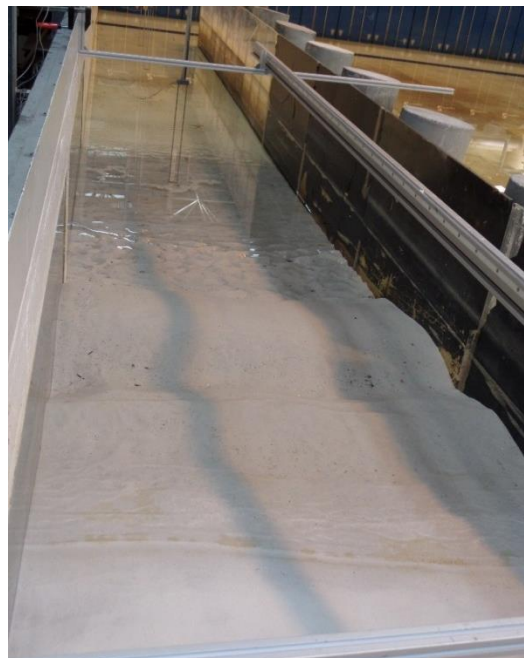
Figura D.53. Modelo final

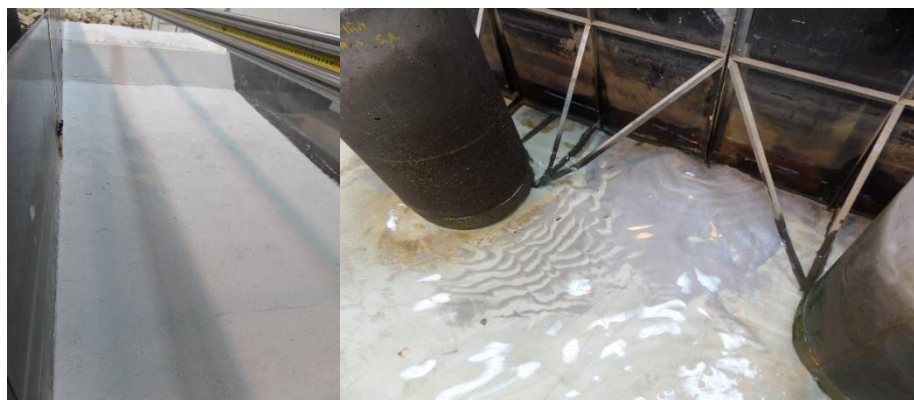
Na figura D.55 estão representadas duas imagens da situação inicial do modelo. A do lado esquerdo é uma vista de cima do mesmo. A do lado direito é um pormenor das paredes do canal por onde ocorrem perdas de areia durante os ensaios, o que pode afetar ligeiramente os resultados. Esta situação não se consegue evitar, apenas se tenta minimizar os seus efeitos repondo a areia perdida no início de cada ensaio, durante o reperfilamento.

Figura D.55. Modelo inicial de cima à esquerda e perdas de areia nas paredes do canal à direita.

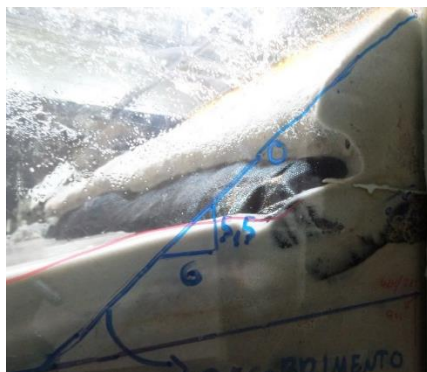
Figura D.56. Pormenor da zona junto ao cilindro ao fim de 5 min.

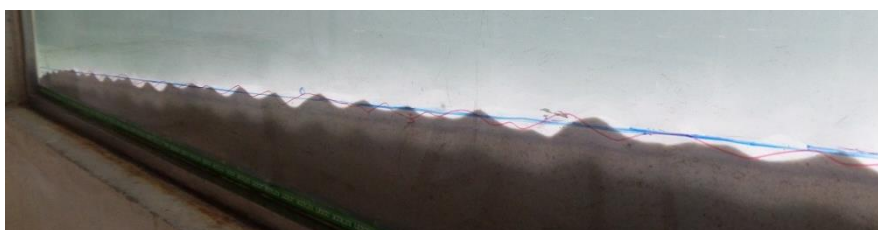
A barlamar do canal as rugosidades de fundo, visíveis na figura D.58, demarcam-se abaixo do perfil inicial.

Figura D.58. Macro-rugosidades visualizadas a partir da primeira janela ao fim de 5 min.

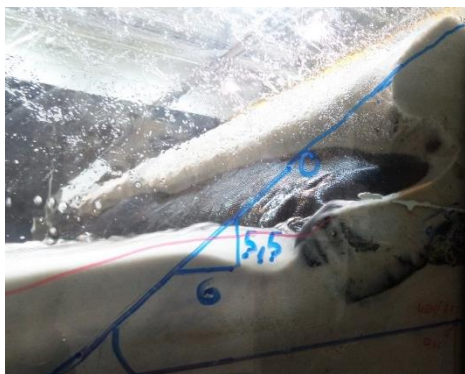
Figura D.59. Pormenor da zona junto ao cilindro ao fim de 10 min.

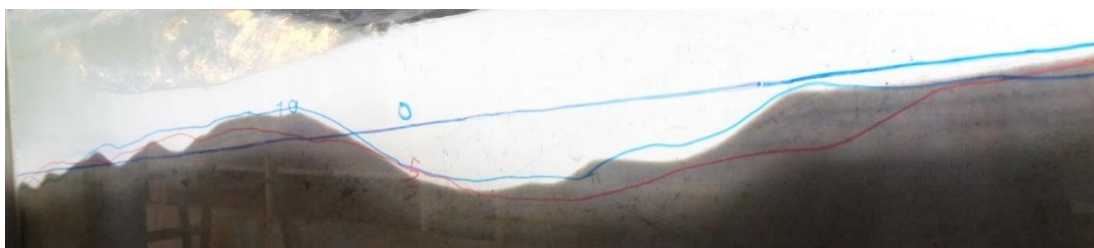
A profundidade da cavidade de rebentação diminuiu ligeiramente e a altura da berma de rebentação aumentou na mesma amplitude. Este fenómeno é visível na figura D.60, em que a linha vermelha representa a posição do perfil de fundo ao fim de 5 min e a linha azul ao fim de 10 min.

Figura D.60. Berma de rebentação e cavidade de rebentação ao fim de 10 min.

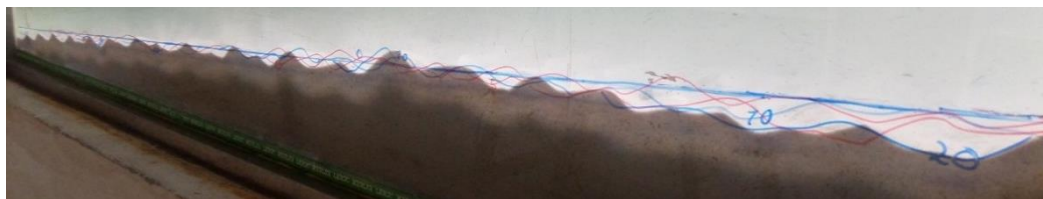
Figura D.65. Macro-rugosidades visualizadas a partir da primeira janela ao fim de 20 min.

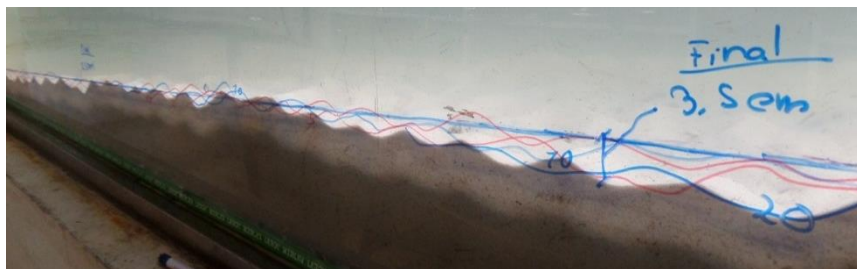
Figura D.69. Macro-rugosidades visualizadas a partir da primeira janela no final do ensaio.

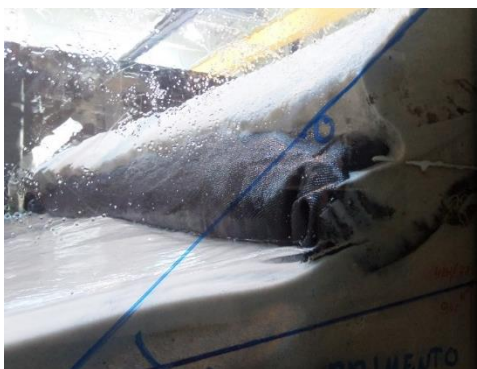
Figura D.72. Pormenor da zona junto ao cilindro ao fim de 5 min.

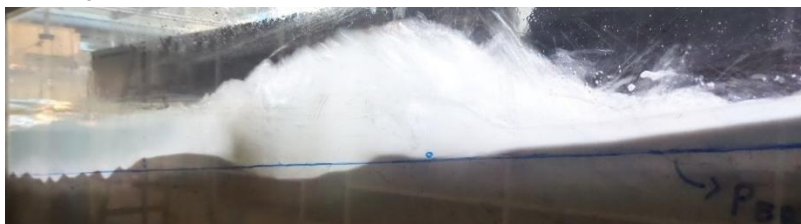
Começa a formar-se uma berma de rebentação acompanhada pela respetiva cavidade de rebentação. A rebentação verifica-se em voluta com a formação de um macro-vórtice. Nota-se também uma acreção de areia a sotamar do canal. Formam-se macro-rugosidades imediatamente a barlar da berma de rebentação. Todos estes fenómenos são visíveis na figura D.73.

Figura D.73. Berma de rebentação e cavidade de rebentação ao fim de 5 min.

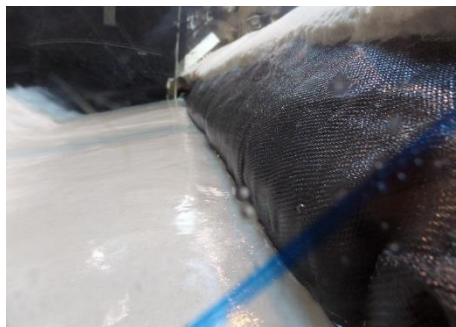
Figura D.75. Pormenor da zona junto ao cilindro ao fim de 10 min.

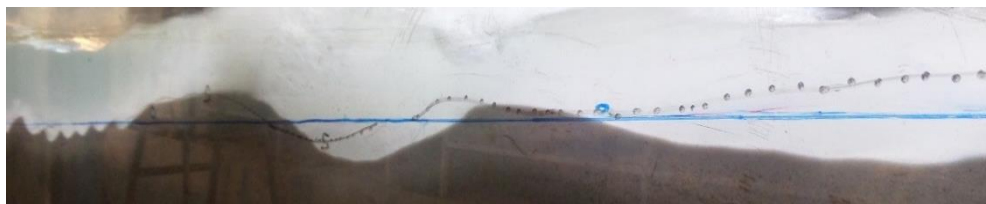
A profundidade da cavidade de rebentação aumentou significativamente. Está já formada a fossa de erosão a sotamar da cavidade de rebentação. Ambos os casos são visíveis na figura D.76, em que a linha a picotado representa a posição do perfil de fundo ao fim de 5 min.

Figura D.76. Berma de rebentação, cavidade de rebentação e fossa de erosão ao fim de 10 min.

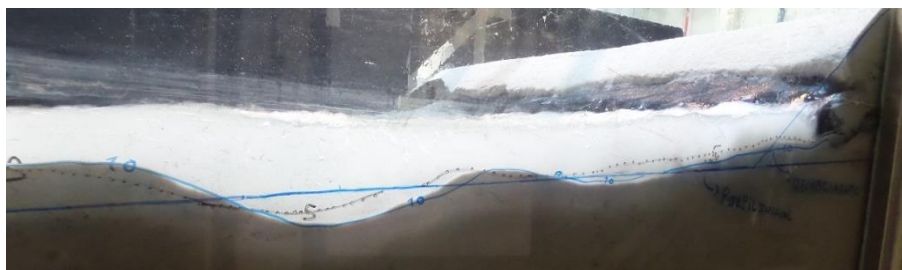
Como se pode verificar através das figuras D.77 e D.78 não se registaram alterações significativas no perfil de fundos a sotamar do canal, apenas pequenas migrações para barlamar.

Figura D.77. Berma de rebentação, cavidade de rebentação e fossa de erosão ao fim de 15 min.

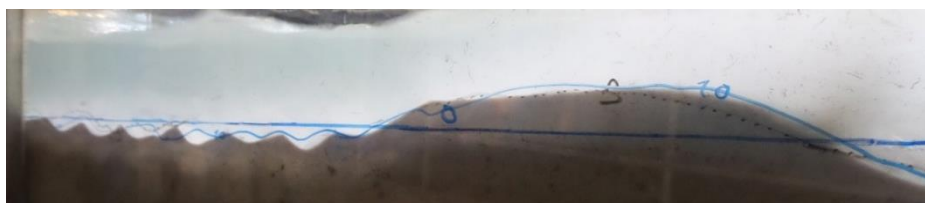
Figura D.78. Macro-rugosidades a barlamar da berma de rebentação ao fim de 15 min.

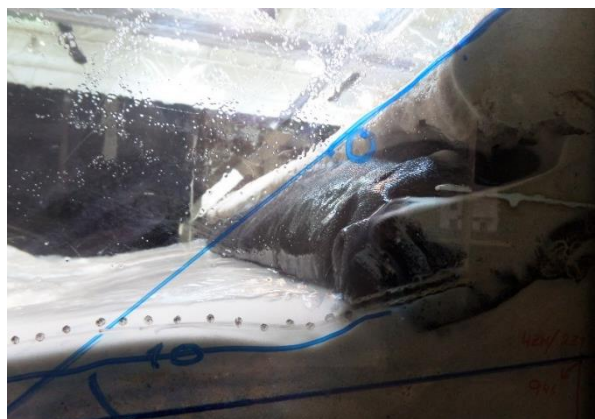
Figura D.19. Pormenor da zona junto ao cilindro ao fim de 20 min.

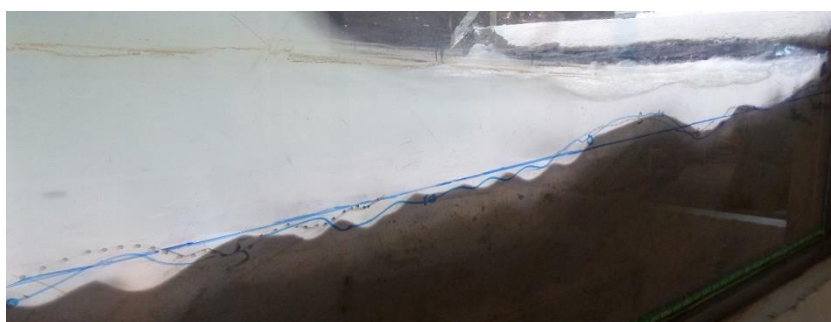
Figura D.80. Visão geral do perfil de fundos a sotamar do canal ao fim de 20 min.

As macro-rugosidades tanto a sotamar como a barlamar do canal estão cada vez mais abaixo da linha do perfil de fundos inicial, figura D.80 e D.81 respetivamente.

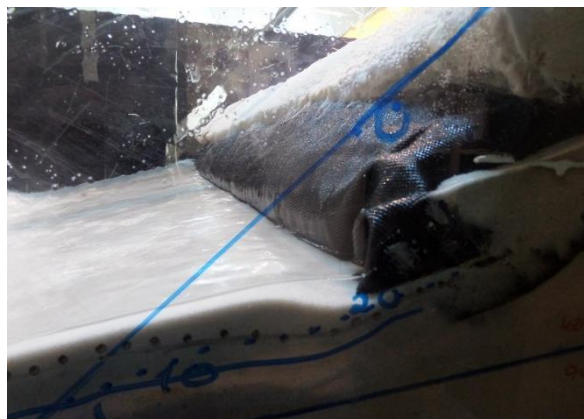
Figura D.82. Pormenor da zona junto ao cilindro ao fim de 25 min.

Ao fim de 25 min apenas se notam alterações na zona junto ao sistema de confinamento, em que ocorre uma ligeira acreção de areia relativamente ao registado ao fim de 20 min, representado pela linha azul a picotado da figura D.82.

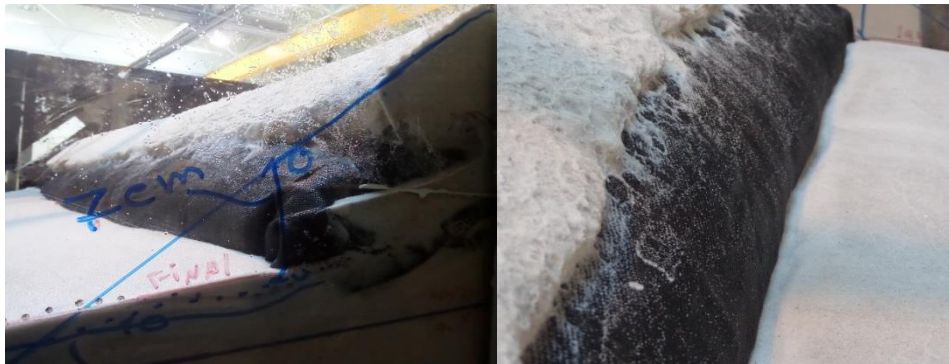
Na figura D.83 é visível, na imagem à esquerda, a perda de areia de recobrimento da ordem dos 7 cm junto ao sistema de confinamento. Na imagem à direita, é possível visualizar a notória infraescavação ao longo da base do cilindro. De notar que a partir dos 20 min o perfil de fundos se manteve praticamente constante, ou seja, atingiu o equilíbrio.

Figura D.83. Pormenor da zona junto ao cilindro no final do ensaio. A partir do vidro (imagem da esquerda) e de cima (imagem da direita).

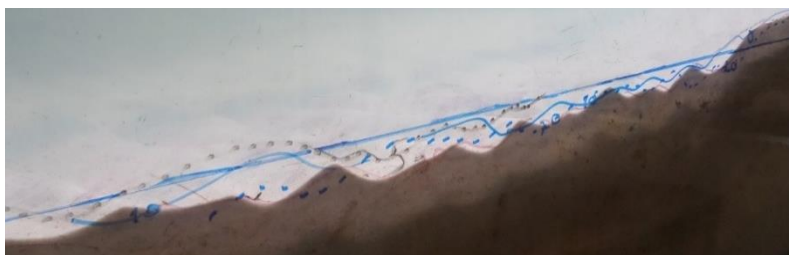
A figura D.86 dá uma visão geral das macro-rugosidades de fundo a barlar do canal. A máxima amplitude das rugosidades, verificada no final do ensaio, foi de 3.5 cm.

Figura D.86. Macro-rugosidades visualizadas a partir da primeira janela no final do ensaio.

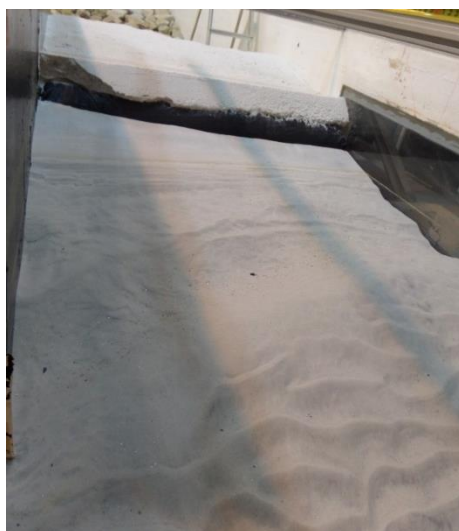
A figura D.87 diz respeito ao modelo final visto de cima. Através desta imagem é possível verificar-se que o perfil de fundos não é igual ao longo dos 1.5 m de largura do modelo, ocorrem fenómenos tridimensionais.

Figura D.87. Fenómenos tridimensionais ao modelo final.

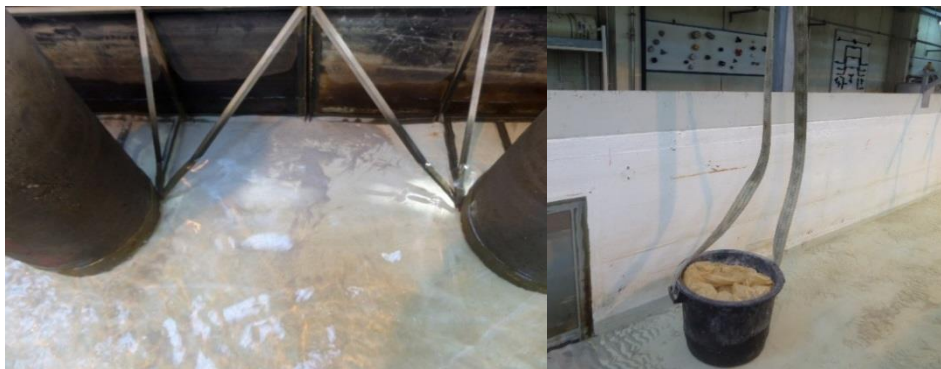
Devido às perdas de areia através das paredes do canal, na fase do reperfilamento foi necessário colocar mais alguma areia. Na figura D.89, a imagem da esquerda diz respeito à referida perda de areia pelas paredes do canal e a imagem da direita ao balde com a quantidade de areia que foi reposta.

Figura D.89. Perdas de areia pelas paredes do canal (à esquerda), areia para reposição (à direita).

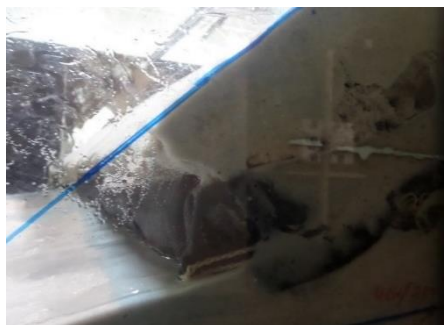
Nota-se uma significativa perda de areia de recobrimento na zona frontal inferior do sistema de confinamento em cilindros de geossintéticos, figura D.90.

Figura D.90. Pormenor da zona junto ao cilindro ao fim de 5 min.

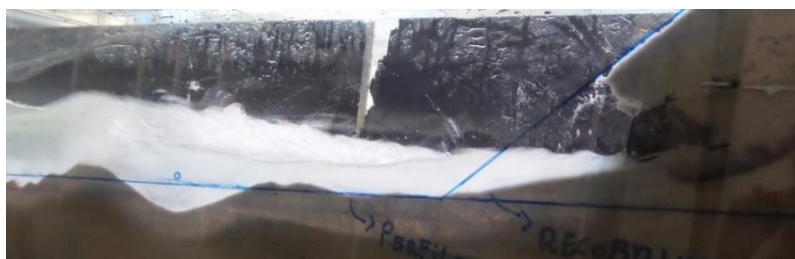
Forma-se uma berma de rebentação acompanhada pela respetiva cavidade de rebentação, figura D.91. A rebentação verifica-se em voluta com a formação de um macro-vórtice. A figura D.92 ilustra as macro-rugosidades que se formam imediatamente a barlar da berma de rebentação.

Figura D.91. Berma de rebentação e cavidade de rebentação ao fim de 5 min.

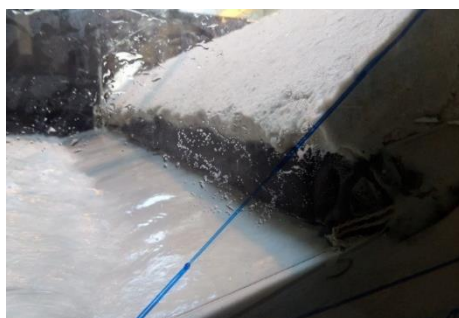
As alterações ao nível de todo o perfil de fundos não são significativas. Apenas se pode notar, na figura D.93, a gradual perda de areia na base do sistema de confinamento.

Figura D.93. Pormenor da zona junto ao cilindro ao fim de 10 min.

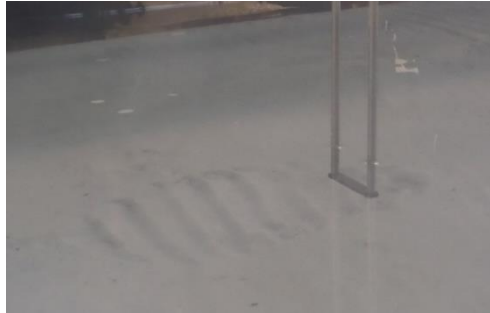
Na zona do perfil de fundos por baixo da sonda 10 são visíveis pequenas rugosidades localizadas, figura D.94, devidas ao efeito local do embate da água com a sonda, provocando erosões.

Figura D.94. Erosão localizada por baixo da sonda 10 ao fim de 15 min.

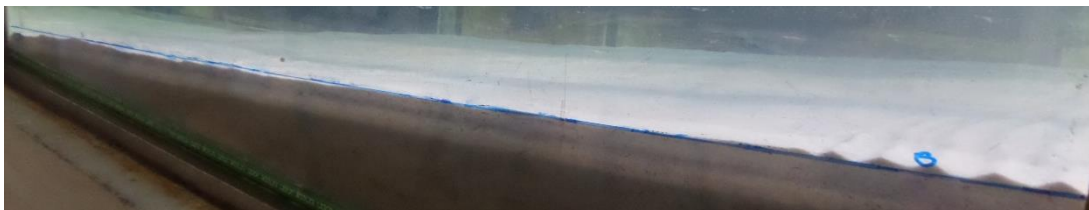
Na figura D.95, apresenta-se o perfil de fundos a barlar do canal. Como se vê, praticamente não sofreu alterações, apenas o aparecimento de pequenas micro-rugosidades do lado direito.

Figura D.95. Visão a partir da primeira janela ao fim de 15 min.

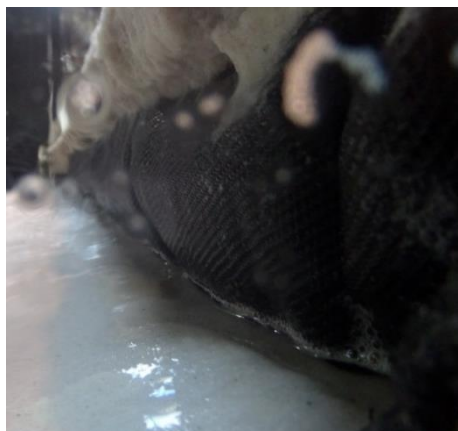
Começa a notar-se o fenómeno da infraescavação na base do cilindro em geossintéticos, figura D.96.

Figura D.96. Pormenor da zona junto ao cilindro ao fim de 20 min.

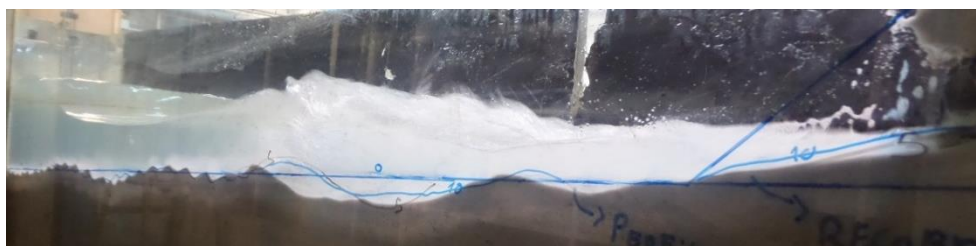
A profundidade da cavidade de rebentação aumentou significativamente, bem como a sua largura. Verifica-se uma migração da berma de rebentação para barlar do canal. É já visível a fossa de erosão a sotamar da cavidade de rebentação. As macro-rugosidades a barlar da berma de rebentação estão cada vez mais abaixo da linha do perfil inicial. Todos estes fenómenos são visíveis na figura D.97.

Figura D.97. Visão da segunda janela ao fim de 20 min.

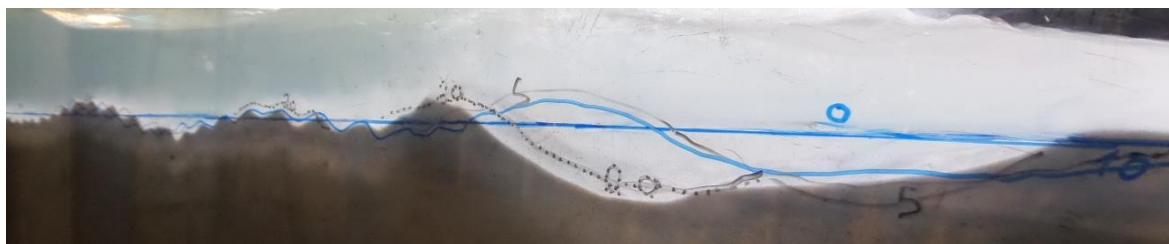
Verifica-se um ligeiro aumento na profundidade da cavidade de erosão, figura D.99.

Figura D.99. Berma de rebentação, cavidade de rebentação e macro-rugosidades ao fim de 25 min.

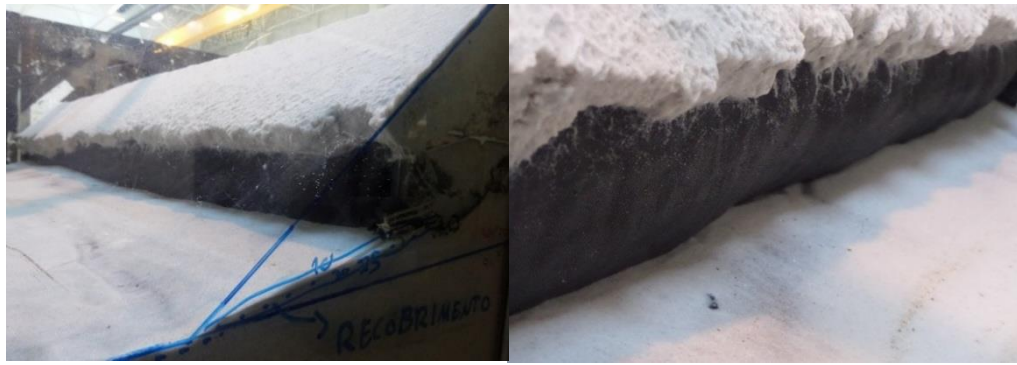
Na figura D.100 à esquerda verifica-se que ocorreu uma estabilização do perfil de fundos junto ao sistema de confinamento a partir dos 20 min, representado pela linha a picotado, e uma perda de areia de recobrimento na ordem dos 7 cm. Na mesma figura, do lado direito, uma visão de cima da zona frontal do cilindro, mostra as infraescavações na base do mesmo. As infraescavações não são lineares ao longo do comprimento do sistema de confinamento.

Figura D.100. Pormenor da zona junto ao cilindro no final do ensaio. A partir do vidro (à esquerda) e de cima (à direita).

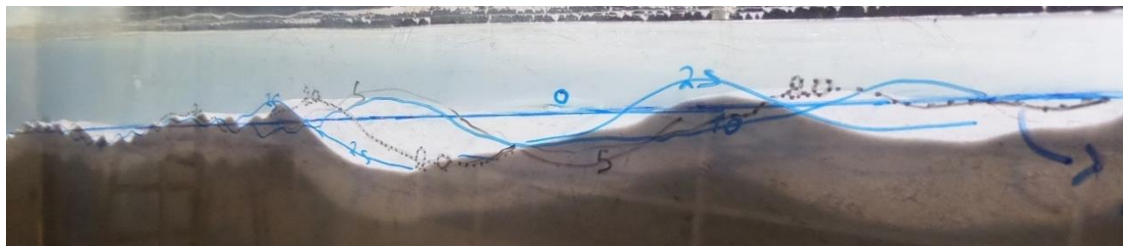
Formou-se uma berma de rebentação a aproximadamente, 1.13 m da geratriz inferior do sistema de confinamento, de largura 30 cm e com uma elevação de cerca de 2 cm. A cavidade associada à rebentação inicia-se a aproximadamente 0.83 m da geratriz inferior do sistema de confinamento, tem uma largura de 25 cm e uma profundidade de 1.9 cm. Formaram-se macro-rugosidades de fundo imediatamente antes da berma de rebentação até barlar do canal. A fossa de erosão a sotamar da cavidade de rebentação, inicia-se a 29 cm da geratriz inferior do sistema de confinamento, de largura 12 cm e profundidade de 2.5 cm. Todos estes aspetos podem ser visualizados na figura D.101.

Figura D.101. Berma de rebentação, cavidade de rebentação, fossa de erosão e macro-rugosidades no final do ensaio.

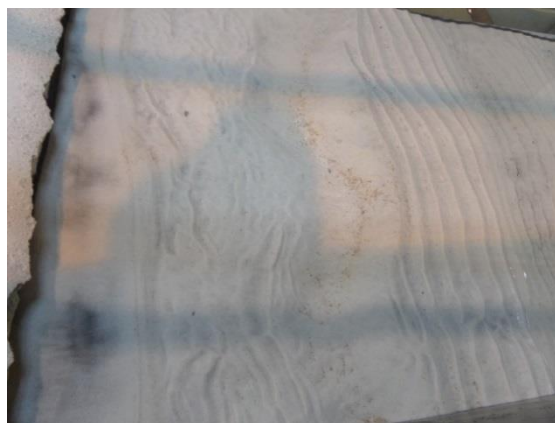
A figura D.103 diz respeito ao modelo final visto de cima. Verificar-se que o perfil de fundos não é igual ao longo dos 1.5 m de largura do modelo.

Figura 103. Modelo final a sotamar do canal.

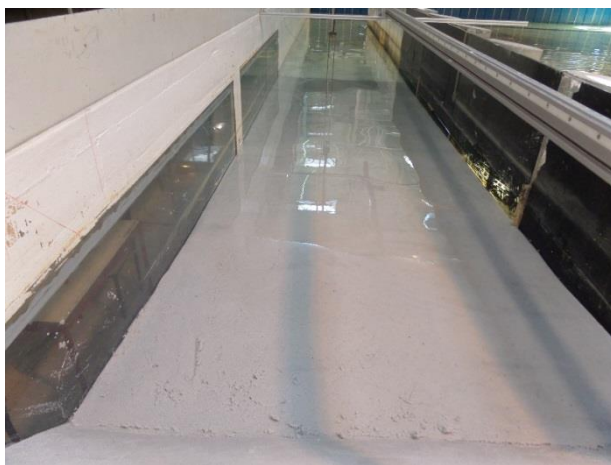
A figura D.105 dá uma visão em planta do modelo inicial.

Figura D.105. Modelo inicial.

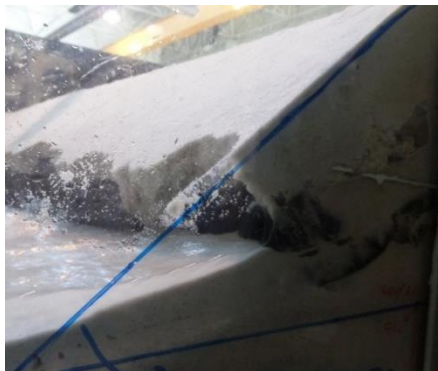
Na figura D.106 apresenta-se em pormenor a zona junto ao cilindro. Como se pode verificar ocorreu uma perda significativa de areia de recobrimento.

Figura D.106. Pormenor da zona junto ao cilindro ao fim de 5 min.

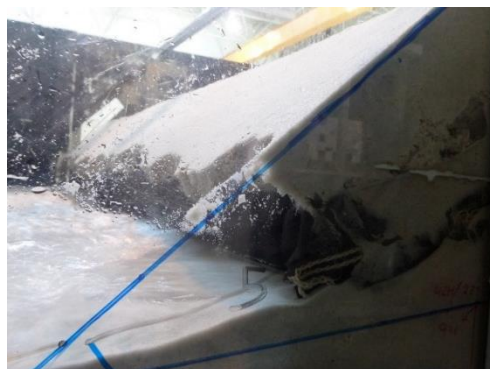
Na figura D.108 é visível uma significativa erosão na zona junto ao sistema de confinamento relativamente ao verificado ao fim de 5 min, representado pela linha preta. Começa a notar-se o fenómeno da infraescavação na base do cilindro.

Figura D.108. Pormenor da zona junto ao cilindro ao fim de 10 min.

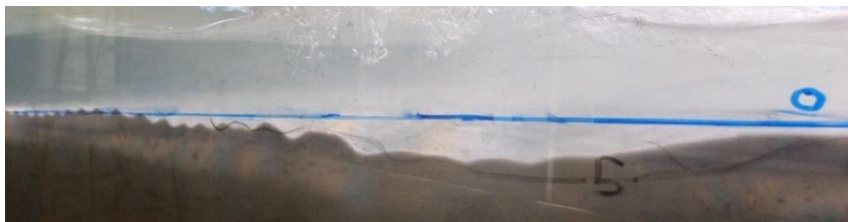
Relativamente à cavidade de erosão, figura D.109, verifica-se uma ligeira migração da mesma para barlamar do canal. As micro-rugosidades que a antecediavam ficaram mais acentuadas, convertendo-se em macro-rugosidades.

Figura D.109. Cavidade de rebentação ao fim de 10 min

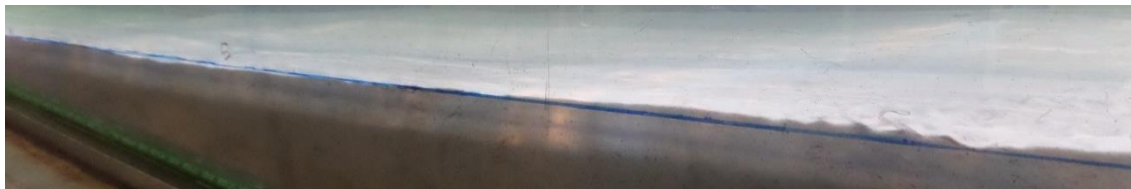
Na figura D.110, apresenta-se o perfil de fundos a barlamar do canal. Como se vê, praticamente não sofreu alterações, apenas o aparecimento de pequenas micro-rugosidades do lado direito.

Figura D.110. Visão a partir da primeira janela ao fim de 10 min.

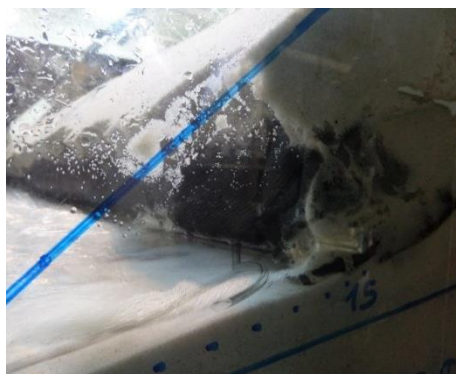
As alterações ao nível de todo o perfil de fundos não são significativas. Apenas se pode notar, na figura D.111, a gradual erosão junto ao sistema de confinamento.

Figura D.111. Pormenor da zona junto ao cilindro ao fim de 15 min.

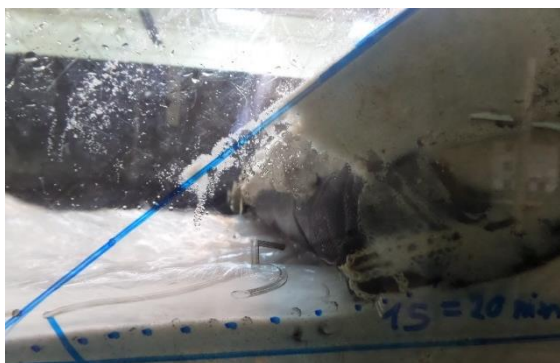
O perfil de fundos é idêntico ao verificado ao fim de 15 min que por sua vez não tinha sofrido grandes alterações relativamente ao verificado ao fim de 10 min. As várias zonas do modelo estão apresentadas nas figuras D.112, D.113 e D.114.

Figura D.112. Pormenor da zona junto ao cilindro ao fim de 20 min.

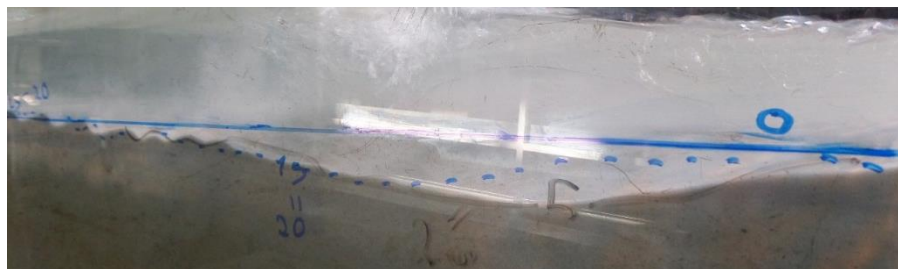
Figura D.113. Cavidade de rebentação ao fim de 20 min

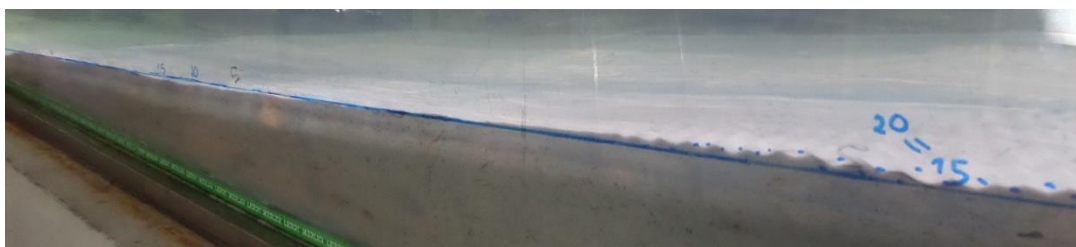
Figura D.114. Visão a partir da primeira janela ao fim de 20 min.

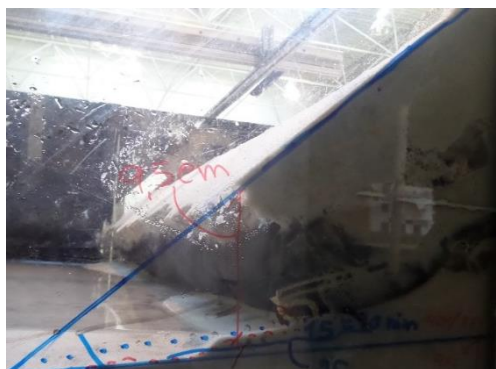
A figura D.115 apresenta a zona junto ao sistema de confinamento, em que se verifica uma perda de areia de recobrimento na ordem dos 9.5 cm. Na mesma figura, é visível que nos últimos 10 min do ensaio houve uma ligeira erosão nesta zona.

Figura D.115. Pormenor da zona junto ao cilindro no final do ensaio.

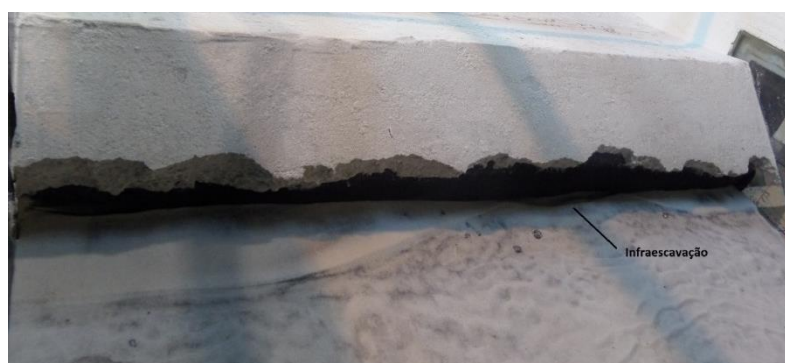
Figura D.116. Localização da infraescavação acentuada na base do sistema de confinamento no final do ensaio.

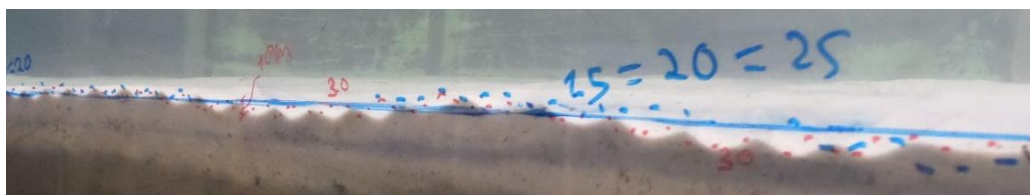
A figura D.120 apresenta a evolução das macro-rugosidades de fundo que antecedem a cavidade de rebentação. A amplitude máxima verificada foi de 1 cm.

Figura D.120. Macro-rugosidades a barlamar da cavidade de rebentação e respetiva amplitude máxima, no final do ensaio.

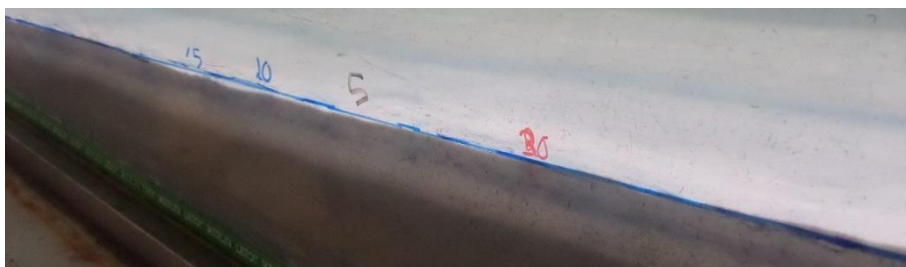
A figura D.121 e D.122 dão uma visão geral da zona a barlar do canal. A primeira das micro-rugosidades de fundo do lado direito da primeira janela e respetiva amplitude máxima verificada, 1 cm. A segunda, da prevalência da fisionomia do perfil de fundos, ao longo de todo o ensaio, vista do início da primeira janela.

Figura D.122. Visão a partir do início da primeira janela no final do ensaio.

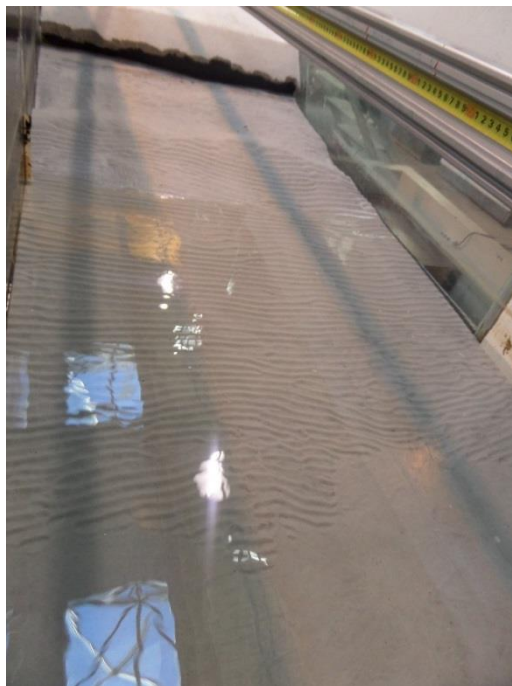
A figura D.123 diz respeito ao modelo final visto de cima.

Figura D.123. Modelo final visto de cima.

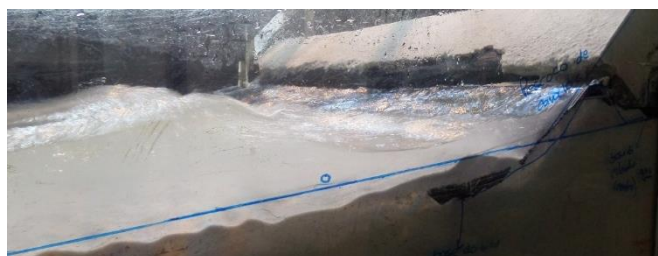
As figuras D.127 e D.128 retratam o perfil a sotamar do canal. Começa-se a formar uma ligeira cavidade de rebentação adjacente ao local onde está inserido o tubo de ancoragem. Formam-se macro-rugosidades imediatamente antes da cavidade de rebentação, que se vão transformando em micro-rugosidades à medida que se avança para barlamar do canal. Essas micro-rugosidades terminam a aproximadamente 3.30 m da geratriz inferior do sistema de confinamento.

Figura D.127. Cavidade de rebentação ao fim de 5 min.
